**INVENTARIO DE RECURSOS
TURÍSTICOS DEL MUNICIPIO DE
VÁLOR (GRANADA)**

IDENTIFICACIÓN DEL RECURSO				
CÓDIGO	DENOMINACIÓN	CATEGORÍA	TIPO	SUBTIPO
146	MOLINO DE CAPAZORRAS	Museos y manifestaciones culturales	Obras de arte y técnicas	Molinos
		COORDENADAS UTM (Huso 30S)		
Válor	X	Y	Z	
	491795	4094997	1040

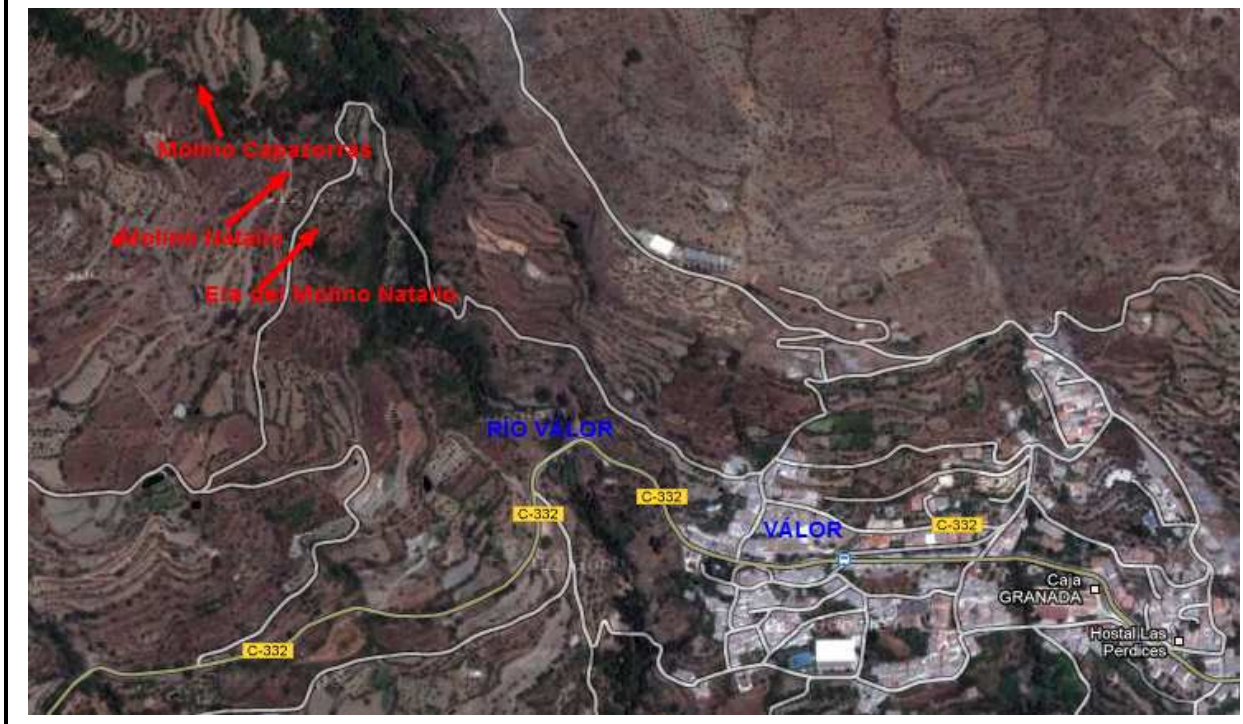
FOTO DEL RECURSO:

Antiguo molino con planta irregular construido en mampostería. Conserva el cárcavo con bóveda rebajada, de cuyo interior salen sendos pequeños brazos en forma de cruz, transformándose en su salida para dar lugar a un arco rampante. No se aprecia el cubo, por demolición o construcción subterránea cegada. Construidos en mampostería con mortero de cal, los molinos precisaban de una gran solidez estructural ya que tenían que soportar el embate del agua, la acción de la humedad, el peso de las piedras y las vibraciones de su funcionamiento. Podían presentar una o dos alturas. De una toma de río o de la acequia, salía un potente caz, el cual, al mantener una mínima pendiente, se distanciaba progresivamente, en altura, del curso de agua del que había nacido, para lograr el salto. El caz vertía el agua en el interior de una sólida torre de planta cuadrada o circular llamada cubo. El cubo se acuesta ligeramente sobre el talud para alcanzar mayor presión. En el cubo se acumula una columna de agua suficiente, para alcanzar la presión necesaria, que permita poner en marcha el sistema de molienda, al tiempo que da la suficiente regularidad al mismo.

Muy malo
