INVENTARIO DE RECURSOS TURÍSTICOS DEL MUNICIPIO DE VÁLOR (GRANADA)

IDENTIFICACIÓN DEL RECURSO				
CÓDIGO	DENOMINACIÓN	CATEGORÍA	TIPO	SUBTIPO
153	MOLINO DEL TÍO PEDRO	Museos y manifestaciones culturales	Obras de arte y técnicas	Molinos
		COORDENADAS UTM (Huso 30S)		
Nechite		X	Y	Z
		493890	4096009	960

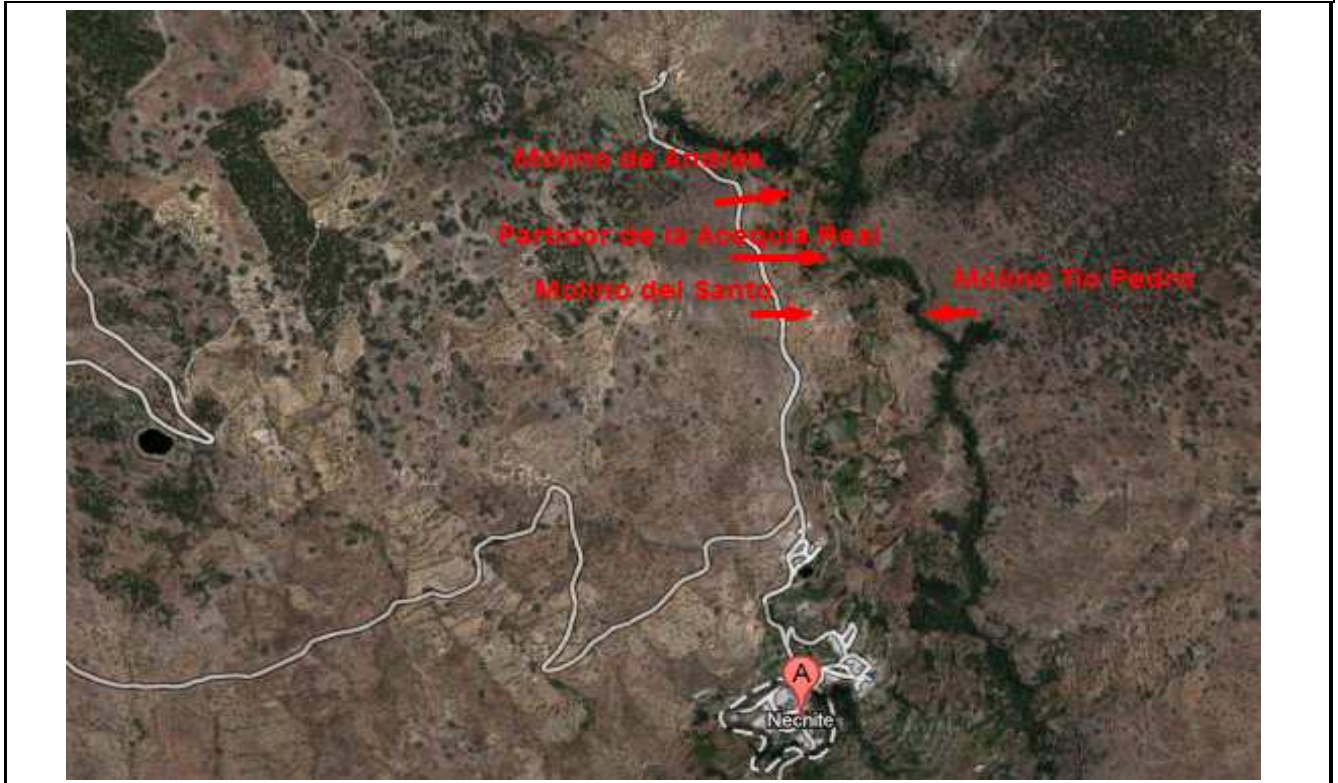
FOTO DEL RECURSO:

Potente cubo de tres cuerpos construido en mampostería y caz en piedra seca, sobre edificio rectangular de una planta, con cubierta plana y alero de laja. Presenta a los pies dos cárcavos de medio punto, también en mampostería, apreciándose en uno de los mismos dos saetillos. En el interior del edificio se conservan dos piedras de moler y retos de un rodezno. No está datado y a nivel etnográfico es el molino de mayor interés de la zona. Construidos en mampostería con mortero de cal, los molinos precisaban de una gran solidez estructural ya que tenían que soportar el embate del agua, la acción de la humedad, el peso de las piedras y las vibraciones de su funcionamiento. Podían presentar una o dos alturas. De una toma de río o de la acequia, salía un potente caz, el cual, al mantener una mínima pendiente, se distanciaba progresivamente, en altura, del curso de agua del que había nacido, para lograr el salto. El caz vertía el agua en el interior de una sólida torre de planta cuadrada o circular llamada cubo. El cubo se acuesta ligeramente sobre el talud para alcanzar mayor presión. En el cubo se acumula una columna de agua suficiente, para alcanzar la presión necesaria, que permita poner en marcha el sistema de molienda, al tiempo que da la suficiente regularidad al mismo.

Regular
