**INVENTARIO DE RECURSOS  
TURÍSTICOS DEL MUNICIPIO DE  
VÁLOR (GRANADA)**

IDENTIFICACIÓN DEL RECURSO				
CÓDIGO	DENOMINACIÓN	CATEGORÍA	TIPO	SUBTIPO
145	MOLINO BAJO DEL ALMEZAL	Museos y manifestaciones culturales	Obras de arte y técnicas	Molinos
		COORDENADAS UTM (Huso 30S)		
Válor		X	Y	Z
		491703	4095437	1130

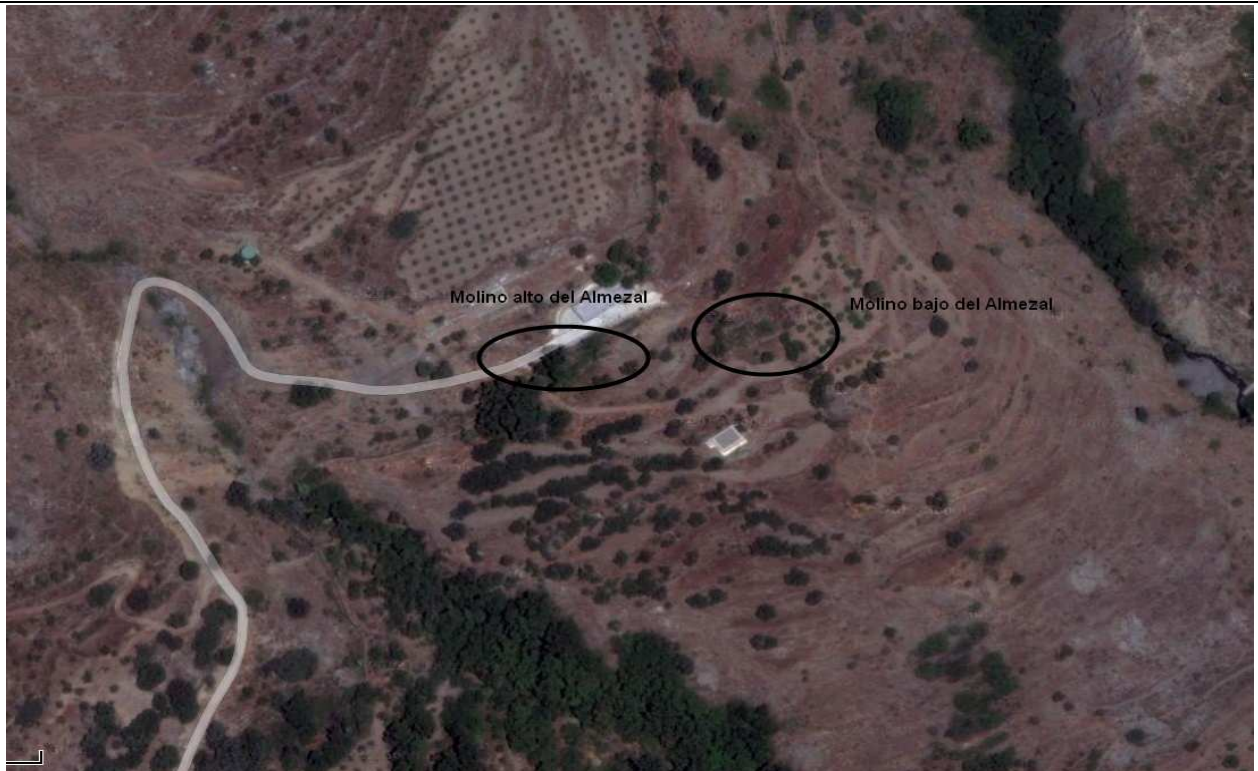
**FOTO DEL RECURSO:**

Molino construido por una pequeña nave alargada y un segundo edificio de similar estructura, construidos en mampostería de piedra del lugar recibidas con barro. Presenta un cubo cilíndrico acostado sobre el talud, de difícil percepción, y dos cárcavos de arco rebajado. Forma conjunto con el Molino Alto del Almezal. Construidos en mampostería con mortero de cal, los molinos precisaban de una gran solidez estructural ya que tenían que soportar el embate del agua, la acción de la humedad, el peso de las piedras y las vibraciones de su funcionamiento. Podían presentar una o dos alturas. De una toma de río o de la acequia, salía un potente caz, el cual, al mantener una mínima pendiente, se distanciaba progresivamente, en altura, del curso de agua del que había nacido, para lograr el salto. El caz vertía el agua en el interior de una sólida torre de planta cuadrada o circular llamada cubo. El cubo se acuesta ligeramente sobre el talud para alcanzar mayor presión. En el cubo se acumula una columna de agua suficiente, para alcanzar la presión necesaria, que permita poner en marcha el sistema de molienda, al tiempo que da la suficiente regularidad al mismo.

Malo

<b>TEMPORALIDAD:</b>	<b>AMENAZAS:</b>
	0 Deterioro por falta de mantenimiento.

Diseño de ruta: LOS MOLINOS DE VÁLOR, en la que se conecte con diferentes molinos de interés arquitectónico, etnográfico o paisajístico.
