**INVENTARIO DE RECURSOS  
TURÍSTICOS DEL MUNICIPIO DE  
VÁLOR (GRANADA)**

IDENTIFICACIÓN DEL RECURSO				
CÓDIGO	DENOMINACIÓN	CATEGORÍA	TIPO	SUBTIPO
161	MOLINO DE ANDRÉS	Museos y manifestaciones culturales	Obras de arte y técnicas	Molinos
		COORDENADAS UTM (Huso 30S)		
Nechite		X	Y	Z
		493664	4096226	1020

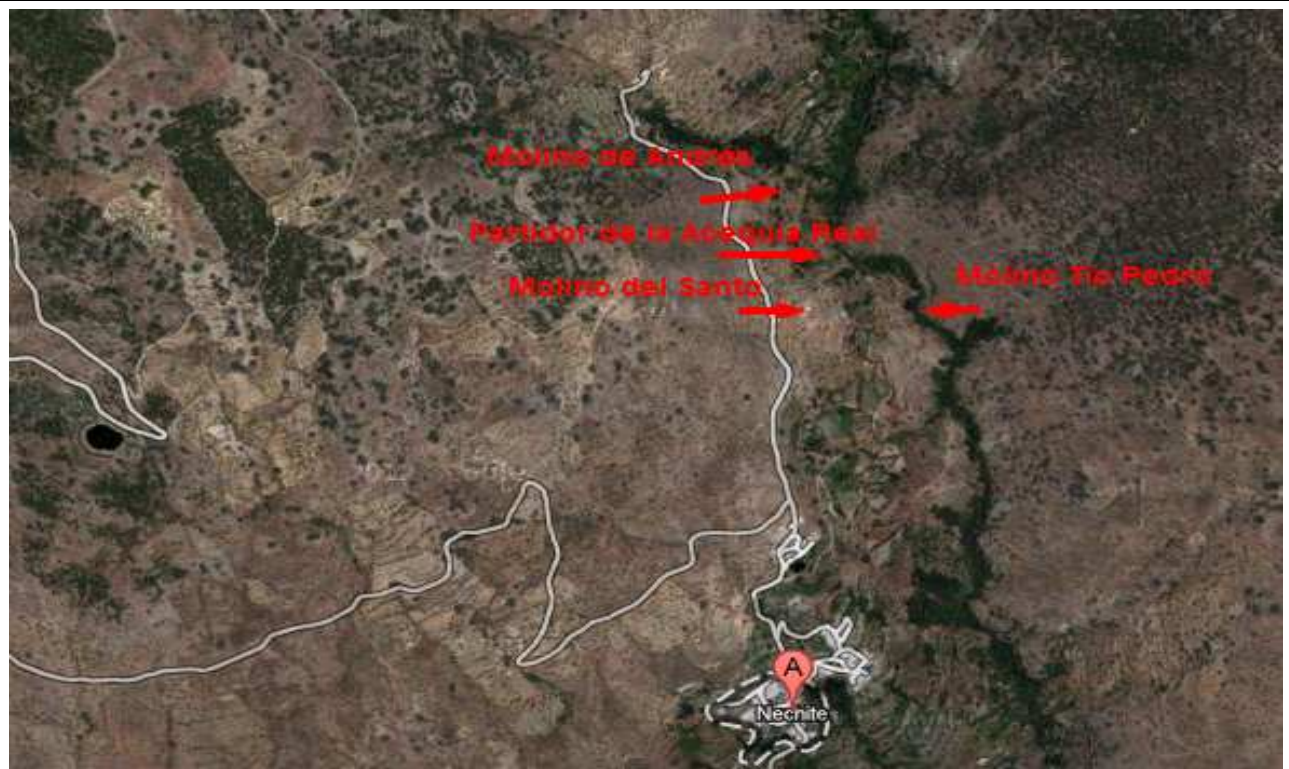
**FOTO DEL RECURSO:**

Edificio de una planta, construido en mampostería, que conserva restos de cubo también en mampostería y cárcavo con arco rebajado. Aparecen en la fachada varios vanos con arco de medio punto. Construidos en mampostería con mortero de cal, los molinos precisaban de una gran solidez estructural ya que tenían que soportar el embate del agua, la acción de la humedad, el peso de las piedras y las vibraciones de su funcionamiento. Podían presentar una o dos alturas. De una toma de río o de la acequia, salía un potente caz, el cual, al mantener una mínima pendiente, se distanciaba progresivamente, en altura, del curso de agua del que había nacido, para lograr el salto. El caz vertía el agua en el interior de una sólida torre de planta cuadrada o circular llamada cubo. El cubo se acuesta ligeramente sobre el talud para alcanzar mayor presión. En el cubo se acumula una columna de agua suficiente, para alcanzar la presión necesaria, que permita poner en marcha el sistema de molienda, al tiempo que da la suficiente regularidad al mismo.

Malo
