INVENTARIO DE RECURSOS
TURÍSTICOS DEL MUNICIPIO DE
VÁLOR (GRANADA)

IDENTIFICACIÓN DEL RECURSO				
CÓDIGO	DENOMINACIÓN	CATEGORÍA	TIPO	SUBTIPO
148	MOLINO DE HOYA DE CARA	Museos y manifestaciones culturales	Obras de arte y técnicas	Molinos
		COORDENADAS UTM (Huso 30S)		
Válor		X	Y	Z
		491538	4096688	1240

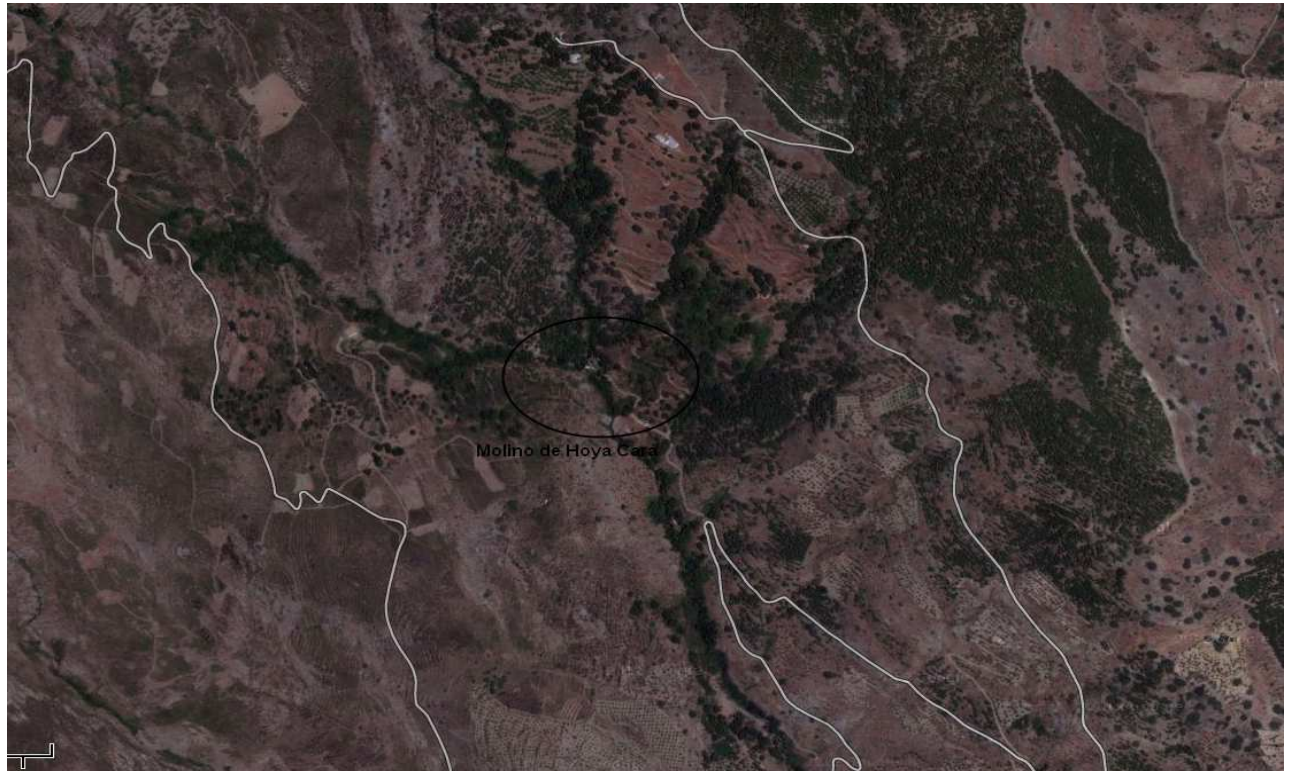
FOTO DEL RECURSO:

Molino construido en mampostería con piedra de miscasquito, de una planta más cárcavos. Presenta cubo cilíndrico acostado sobre talud y dos cárcavos de bóveda rebajada. Su cubierta es plana de launa, con alero de loja. Es uno de los molinos de la comarca cuya actividad ha perdurado más tiempo. Construidos en mampostería con mortero de cal, los molinos precisaban de una gran solidez estructural ya que tenían que soportar el embate del agua, la acción de la humedad, el peso de las piedras y las vibraciones de su funcionamiento. Podían presentar una o dos alturas. De una toma de río o de la acequia, salía un potente caz, el cual, al mantener una mínima pendiente, se distanciaba progresivamente, en altura, del curso de agua del que había nacido, para lograr el salto. El caz vertía el agua en el interior de una sólida torre de planta cuadrada o circular llamada cubo. El cubo se acuesta ligeramente sobre el talud para alcanzar mayor presión. En el cubo se acumula una columna de agua suficiente, para alcanzar la presión necesaria, que permita poner en marcha el sistema de molienda, al tiempo que da la suficiente regularidad al mismo.

Bueno

Diseño de ruta: LOS MOLINOS DE VÁLOR, en la que se conecte con diferentes molinos de interés arquitectónico, etnográfico o paisajístico.
