INVENTARIO DE RECURSOS TURÍSTICOS DEL MUNICIPIO DE VÁLOR (GRANADA)

IDENTIFICACIÓN DEL RECURSO				
CÓDIGO	DENOMINACIÓN	CATEGORÍA	TIPO	SUBTIPO
149	MOLINO DE NATALIO	Museos y manifestaciones culturales	Obras de arte y técnicas	Molinos
Válor		COORDENADAS UTM (Huso 30S)		
		X	Y	Z
		491852	4094943	1020

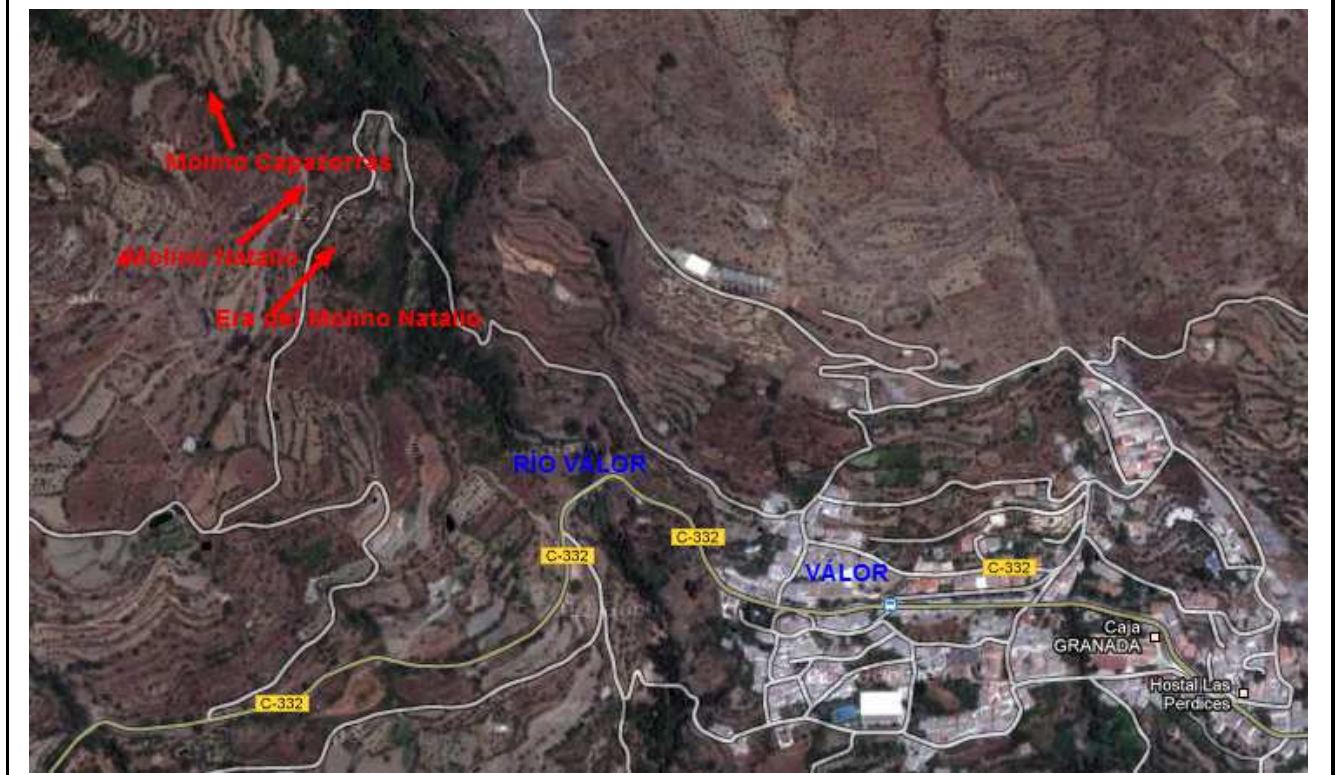
FOTO DEL RECURSO:

Molino de grandes dimensiones, de disposición escalonada, construido en mampostería con piedra de miscasquito. Presenta un cubo cilíndrico con peldaños de caja exteriores, y dos cárcavos de bóveda rebajada con dovelas también en caja. Uno de los cárcavos se encuentra reforzado por dientes formados por grandes lajones. Conserva semienterradas las piedras de moler. Presenta una curiosa era al frente, que se inventaría de forma independiente. Construidos en mampostería con mortero de cal, los molinos precisaban de una gran solidez estructural ya que tenían que soportar el embate del agua, la acción de la humedad, el peso de las piedras y las vibraciones de su funcionamiento. Podían presentar una o dos alturas. De una toma de río o de la acequia, salía un potente caz, el cual, al mantener una mínima pendiente, se distanciaba progresivamente, en altura, del curso de agua del que había nacido, para lograr el salto. El caz vertía el agua en el interior de una sólida torre de planta cuadrada o circular llamada cubo. El cubo se acuesta ligeramente sobre el talud para alcanzar mayor presión. En el cubo se acumula una columna de agua suficiente, para alcanzar la presión necesaria, que permita poner en marcha el sistema de molienda, al tiempo que da la suficiente regularidad al mismo.

Malo

TEMPORALIDAD:	AMENAZAS:
	0 Deterioro por falta de mantenimiento.

Diseño de ruta: LOS MOLINOS DE VÁLOR, en la que se conecte con diferentes molinos de interés arquitectónico, etnográfico o paisajístico.
